# PROVINCIA DI PADOVA

### INTERVENTO IN SOMMA URGENZA DI RISANAMENTO DEL CEDIMENTO PIATTAFORMA STRADALE LUNGO LA EX S.R. 47 "VALSUGANA" (KM 24+555) art. 140 D.Lgs. 31 marzo 2023, n. 36

## PERIZIA DI SOMMA URGENZA

**Intervento straordinario di risanamento per cedimento piattaforma stradale lungo la SP47  
"Valsugana" in corrispondenza di Villa Bolzonella, nel Comune di Cittadella.  
RELAZIONE PRELIMINARE**

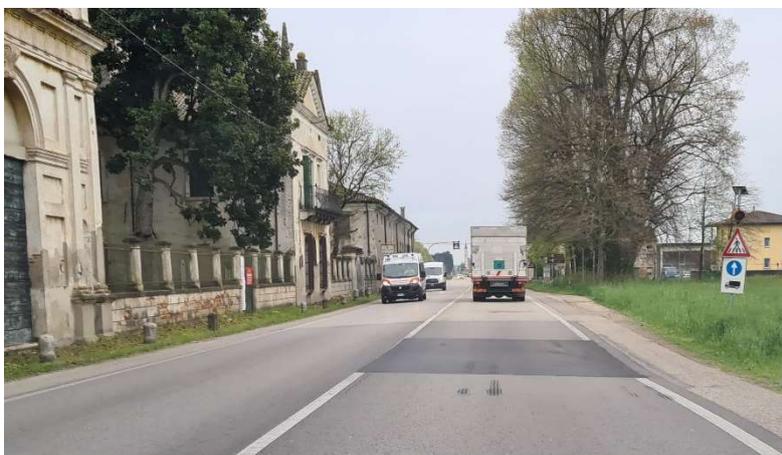
*Fig. 1 - vista della ricarica asfalto effettuata ad inizio marzo '24*

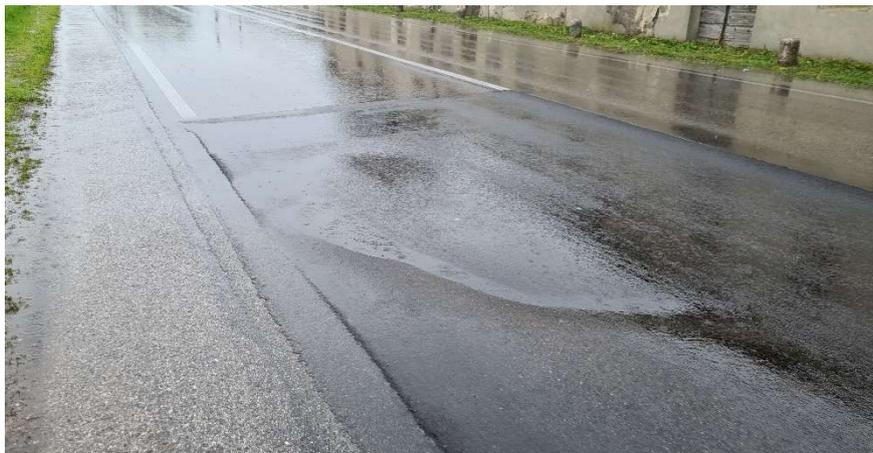
In data 28 marzo u.s., nel mezzo di un periodo di giorni piovosi, è stato rilevato un ulteriore aggravamento del cedimento dell'asfalto successivo ad un intervento di ricarica effettuato circa 15 gg. prima.

*Fig. 2 - Cedimento superficiale rilevato il 28.03.2024*

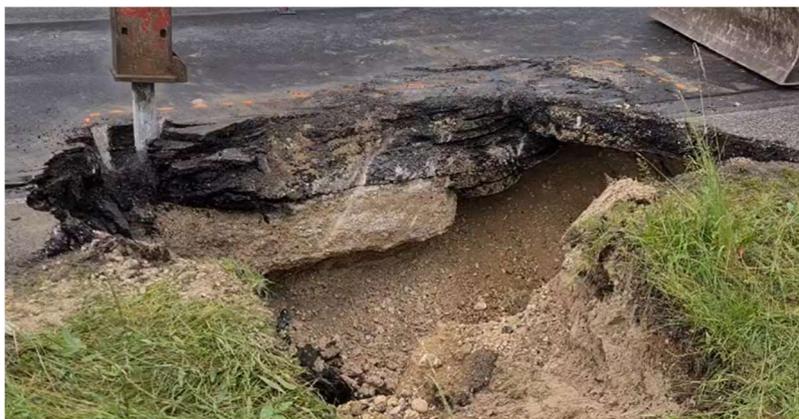
Inoltre, ancora nel periodo di gestione da parte di Veneto Strade è stato effettuato uno sbancamento di un'area della quale estensione non ci sono informazioni certe, realizzando una sottofondazione in misto cementato, dello spessore di circa 50 cm, oggi posto ad una quota di -0,60 a -1,10 dal piano stradale, al quale sono stati sovrapposti gli strati di conglomerato ai quali nel tempo sono state aggiunte le ricariche (Fig.1).

*Fig. 3 - Vista delle ricariche di asfalto e dello strato di misto cementato*

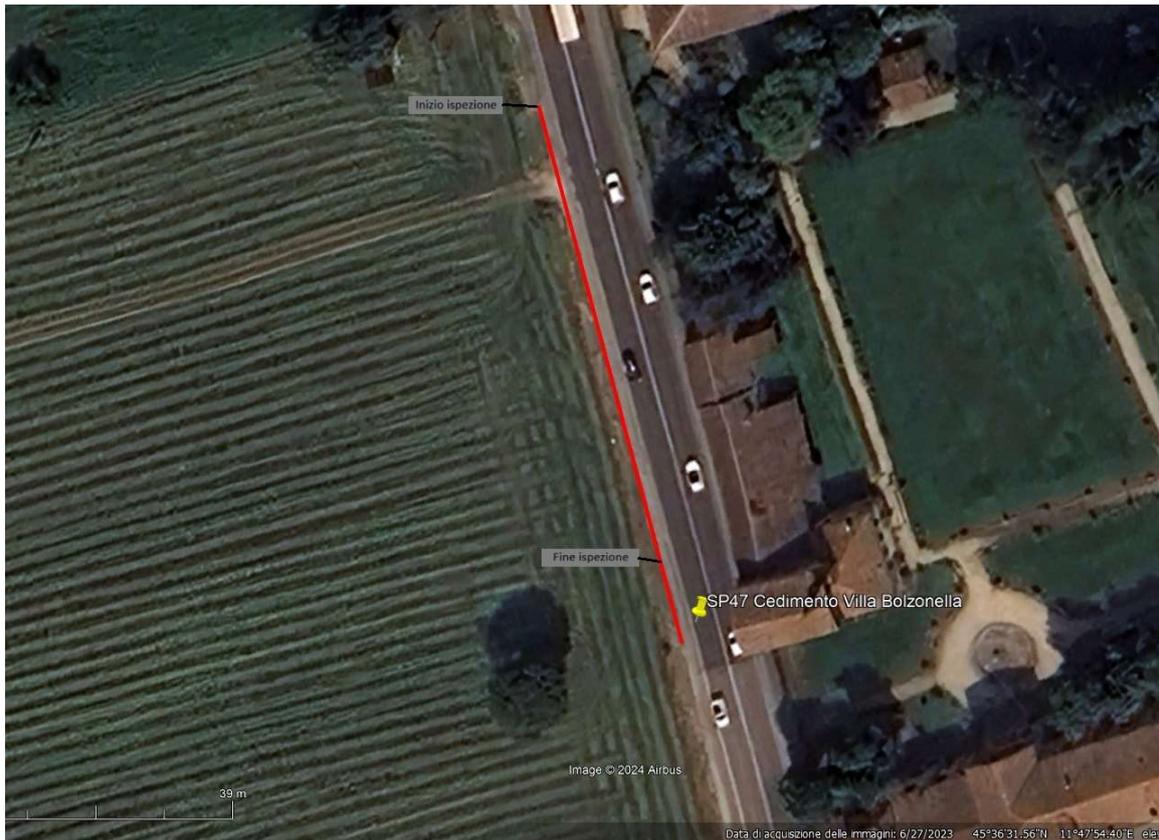
Indagini effettuate in data 12 marzo u.s. da parte del Consorzio Brenta tramite video ispezione della condotta in c.a. posizionata longitudinalmente alla strada, hanno dovuto limitarsi ad un punto posto a circa 10 mt. a nord del punto di interesse per l'impossibilità di procedere oltre con la video camera; non sono state rilevate

Fig. 4 - Tracciato video ispezione CdB BRENTA

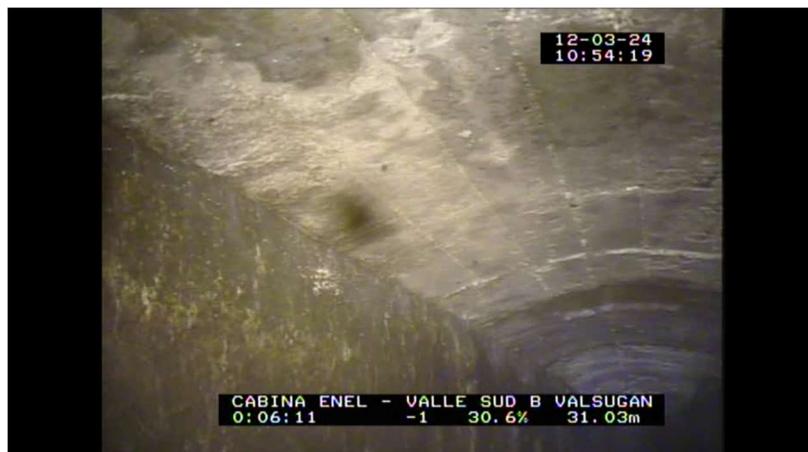
visivamente problematiche particolari o cedimenti strutturali sulla volta e sulle pareti laterali fino a circa 5,0 mt. a valle.

Fig. 5 - Estratto video ispezione tratto intermedio

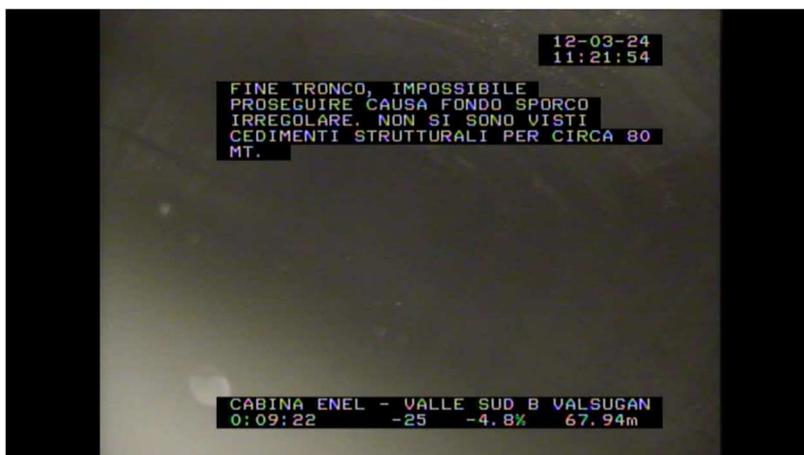
Fig. 6 - Estratto video ispezione punto finale

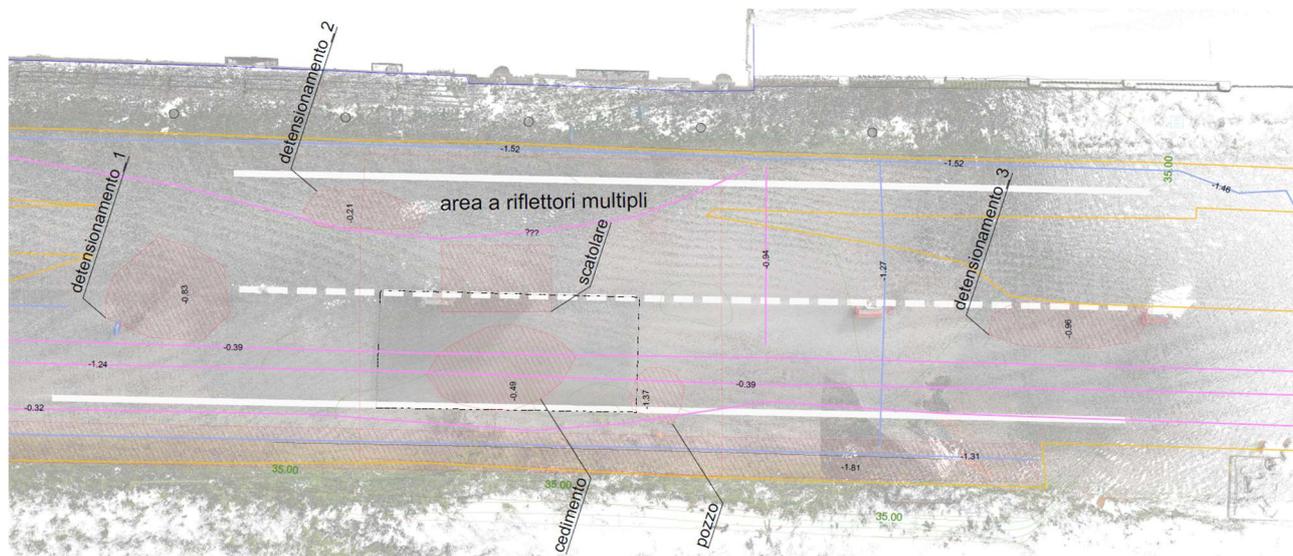
*Il rilievo georadar ha evidenziato nelle aree indagate la presenza di un primo sottosuolo fortemente rimaneggiato dall'attività antropica.*

*Sono riconoscibili diversi riflettori correlabili alla presenza di scatolari, tubazioni e condotte. Altri riflettori evidenziano la presenza di detensionamenti e/o di interventi di ripristino eseguiti su cedimenti preesistenti; sono inoltre stati individuate diverse anomalie lineari di natura indeterminata.*

*Si è inoltre individuata un'anomalia con geometria circolare che è risultata essere un pozzo di drenaggio con riempimento in ghiaia.*

L'estensione dell'intervento inoltre dovrà essere tale da portarsi al di fuori dell'area disturbata; risultando evidenziate dall'indagine georadar ulteriori aree di detensionamento dei materiali di sottofondo si individua un'area utile tale da interessare l'intera larghezza della corsia in direzione sud (lato ovest carreggiata) per

una lunghezza di circa 40 mt., arrivando a “coprire” come detto le 2 aree estreme classificate di “detensionamento” dall’analisi georadar, per complessivi 160 mq. di intervento.

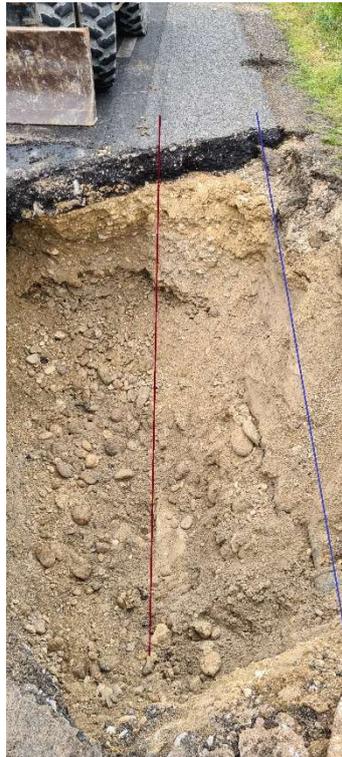
Tale scavo ha portato in luce una linea di acquedotto in ghisa, diam. 160, in gestione ad ETRA Spa i cui funzionari sono stati prontamente convocati per sovrintendere alle attività potenzialmente interferenti; la condotta è posta esattamente in linea con la linea di banchina, di passaggio asfalto-verde, ad una profondità di -120 cm dal piano stradale. Al di sotto della condotta è stata raggiunta con lo scavo la generatrice superiore della canaletta in c.a. gettato in opera, posta a -190 cm e il cui bordo lato strada è posizionato esattamente al di sotto della linea bianca della banchina stradale lato campagna (ovest); in proiezione orizzontale l'asse tubo ghisa è posto verso il centro dello scatolare a circa 90 cm dal bordo.

*Fig. 7 - Linea acquedotto (blu) e bordo scatolare in c.a. (rosso)*

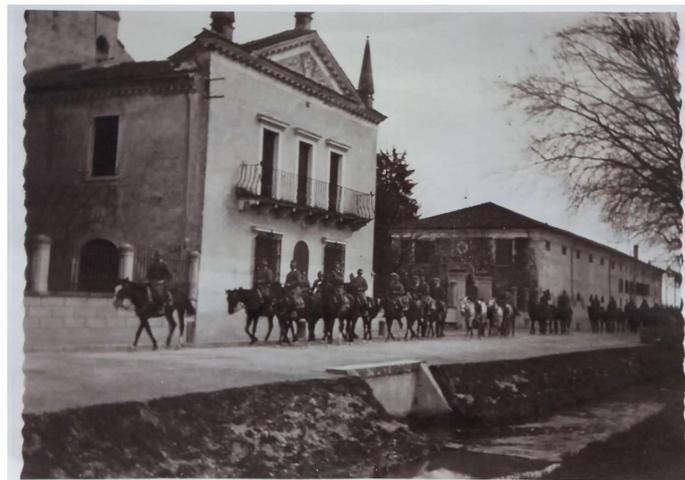
*Fig. 8 - Immagine storica del fronte strada Villa Imperiali*

Dall'immagine risulta evidente, anche se desumibile sono tramite proporzioni ottiche, che l'intera corsia in direzione sud della attuale SP47 è prevalentemente posizionata sopra al riempimento del preesistente alveo del corso d'acqua, attualmente ridotto alla condotta in c.a. della Canaletta Munara.

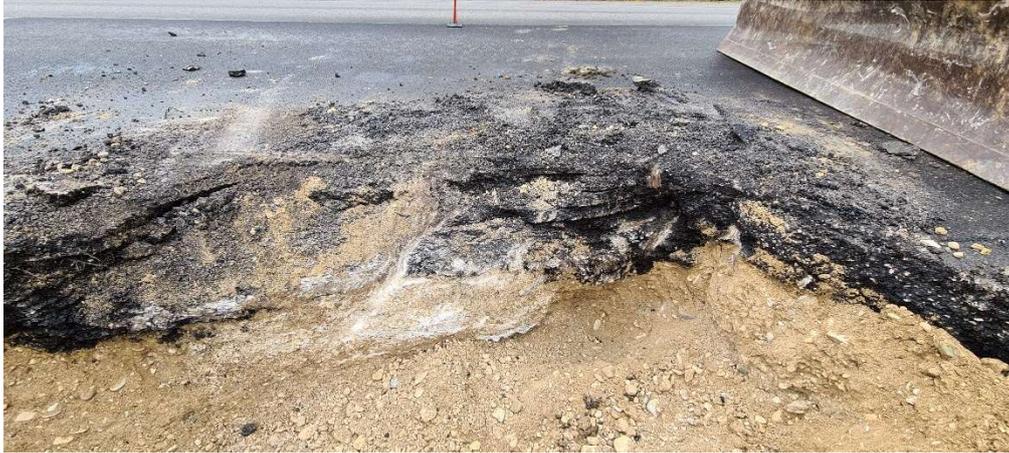
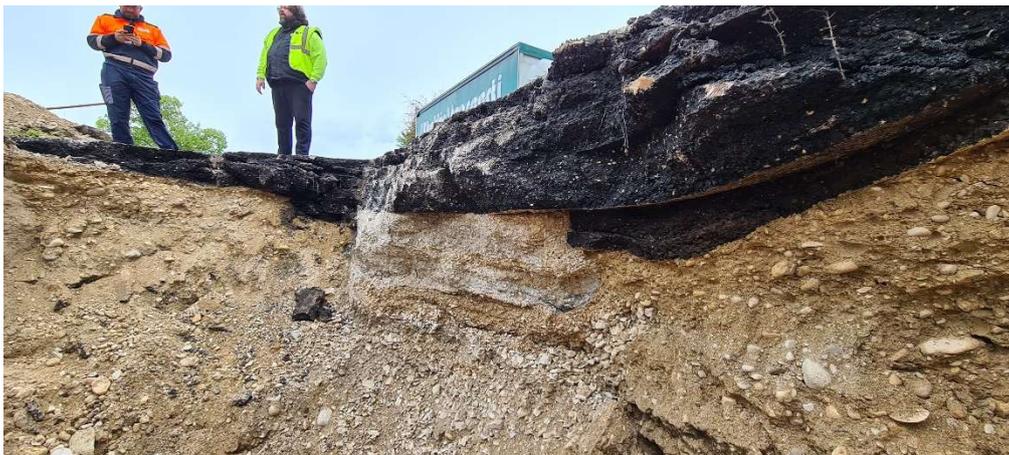
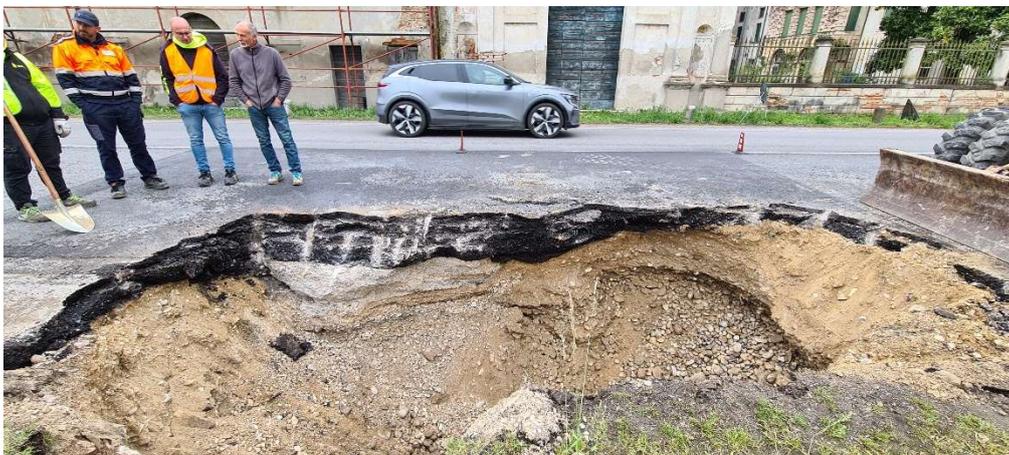
Il prosieguo dell'indagine ha messo in luce il succedersi delle numerose ricariche in asfalto, che hanno raggiunto uno spessore di circa 70 cm, e lo strato in misto cementato di altezza di circa 50 cm, realizzati negli ultimi 6/7 anni; dalle immagini risulta evidente l'andamento dell'avvallamento, interrotto poi con uno scalino netto sul bordo dello strato cementato a seguito della sua realizzazione.

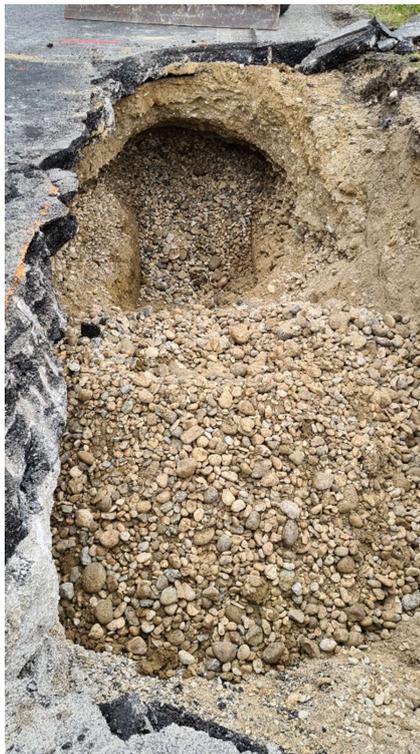
L'analisi visiva dello scavo conoscitivo inoltre ha individuato al di sotto degli strati di fondazione un ampio strato di sottofondo in ghiaione di fiume, di grossa pezzatura, apparentemente ben dilavato; inoltre l'indagine effettuata con il georadar ha rilevato una configurazione a "pozzo" ai margini dell'area in avvallamento, che lo scavo ha poi rivelato essere in effetti un riempimento verticale in ghiaione, più fine del precedente.

*Fig. 9 - Ghiaione e strati di stabilizzato soprastanti allo strato profondo in ghiaione*

In definitiva le configurazioni evidenziate dallo scavo unitamente alla assenza di strutture idrauliche lineari o particolarità puntuali che avrebbero supportato l'ipotesi che i cedimenti della piattaforma fossero generati da rotture o cedimenti specifici, portano a sostenere che gli avvallamenti che si verificano periodicamente sul piano stradale derivano da un progressivo costipamento degli strati di fondazione, se non anche perdita di materiale fino dagli strati profondi non coesivi, e comunque da un cedimento generalizzato.

Sbancamento dell’intera area per una profondità non superiore a 120/130 cm, fino al raggiungimento dello strato di ghiaione, sul quale effettuare un getto di consolidamento con saturazione dei vuoti tramite malta cementizia fluida (o analogo materiale legante).

L’intervento consiste nell’iniezione di resina poliuretanica ad alta pressione, che permette la saturazione dei vuoti e l’addensamento in profondità del sottofondo della pavimentazione stradale. Lo spessore di interesse sarà quello al di sotto della profondità di -1,20/1,30, per le stesse considerazioni dell’alternativa n.1; gli esiti delle prove penetrometriche programmate e l’individuazione della attuale quota di falda a -2,90 dal piano stradale in prossimità della banchina, saranno le condizioni che porteranno a definire la profondità massima delle iniezioni.
